サービス速報 EOSエンジン

リリース日	2019年11月	問題 2, #1119_2_m
エンジンタイプ/適用性	エンジン EOS 150 (ICI)	
ステータス	必須	オプション

必須のドライブホイールブラケットの変更に関するアドバイス。

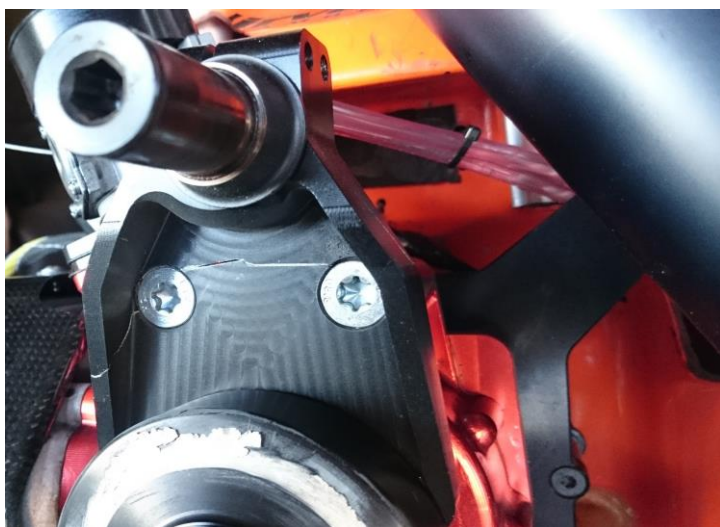
我々は可能な亀裂や損傷のための対象マウントブラケットの飛行前のチェックと検査のために助言しています。エンジン操作中にブラケットが完全に破損したこのマウントブラケットのいくつかの障害により、新しいタイプの部品に変更するためのアドバイスとともにこの2番目のサービス速報をリリースします。新しいブラケットは設計が変更され、新しい障害を防ぐために強化されています。

はっきりと見える亀裂があるがまだ完全には壊れていないブラケット。

地上または飛行のどちらで新しいエンジン操作を行う前に、タイプ 1 またはタイプ 2 (次の図を参照) を使用して、この被写体マウント ブラケットを新しいパーツに置き換える必要があります (次の図を参照)。取り付け済みブラケットに目に見える亀裂や損傷がない場合でも、安全上の理由から変更が必要です！

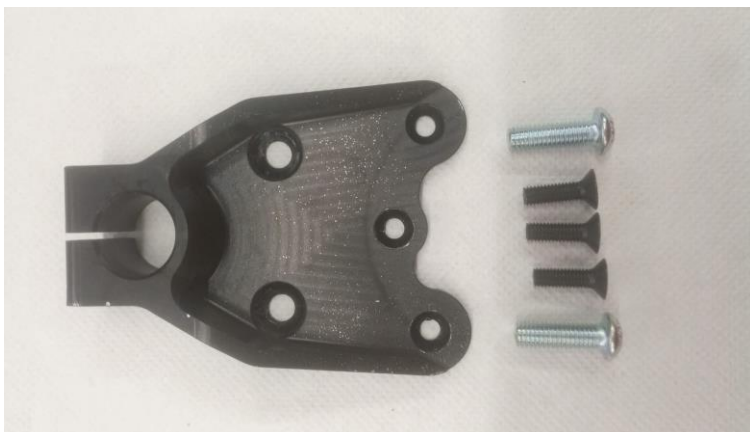
古いタイプのブラケット
付け換えてください!
